### III. IDENTIFICAREA VALORILOR DE PATRIMONIU CONSTRUIT

#### 1. Identificarea constructiilor valoroase

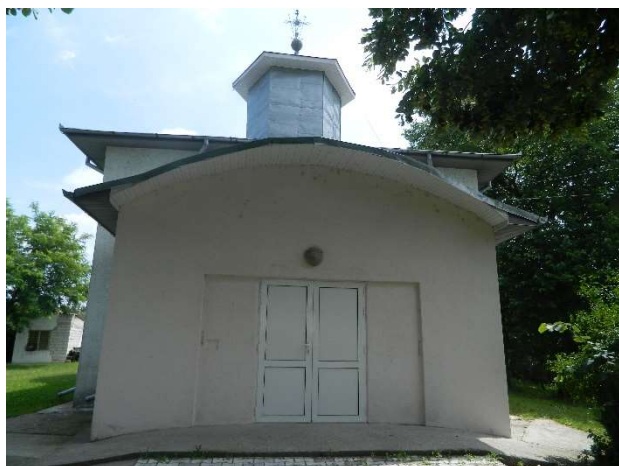
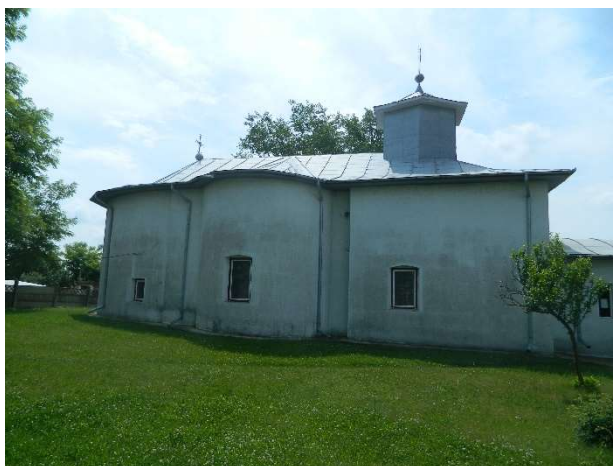
- I. Biserica din satul Branet, cu hramul “ Sf. Nicolae “ , zidida in anul 1832 de Ion Ungureanu, recladita in anul 1857 de Grigore si Joita Bratanu, renovata in 1875 de catre Grigore Bratanu, ajutat de mosnenii Ion Barzanu si Radu Stancu.

Biserica a suferit reparatii constand in executarea unui termosistem la exterior si inlocuirea tamplariei existente cu tamplarie din PVC alb, aceasta ducand la schimbarea aspectului original.

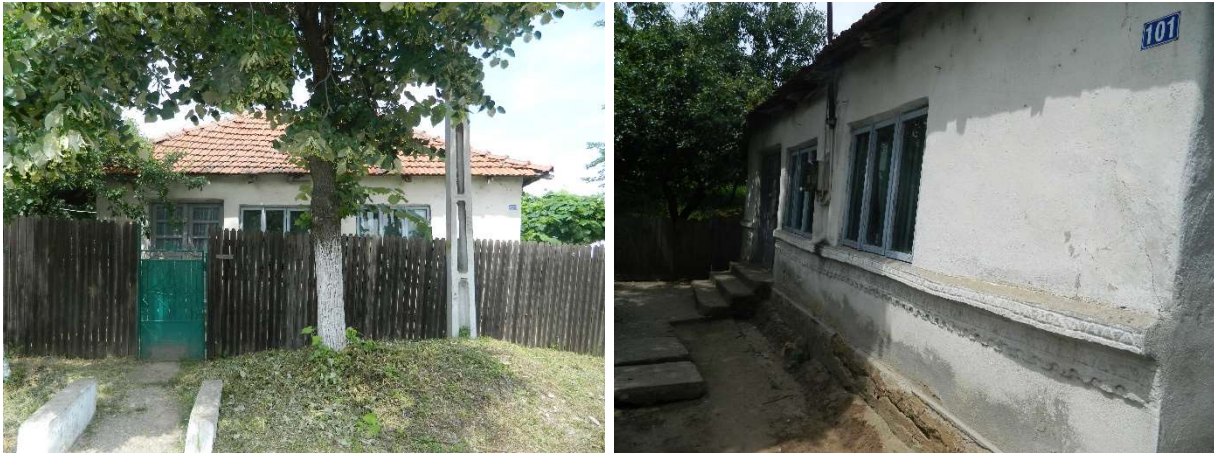
- II. Casa de la nr. 101, str. Primaverii, satul Branet, construita in anul 1920 si este cea mai veche casa din comuna.

Casa traditionala din zona, cu doua incaperi si tinda. Cladirea a pastrat aspectul original.

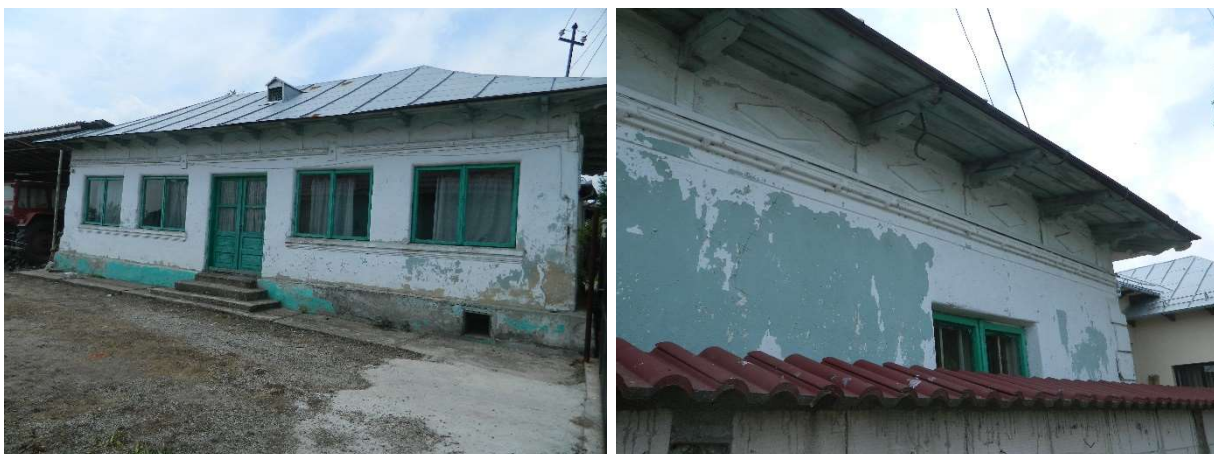
- III. Casa de la Branet, str. Primaverii, nr.148, construita in perioada anilor 1935, conform declaratiei proprietarului actual.

In cladire functioneaza sediul unei firme. Cladirea a suferit modificari la invelitoare, in rest s-a pastrat aspectul initial.

S-au executat lucrari de consolidare, prin executarea unor ancore metalice la nivelul planseului.

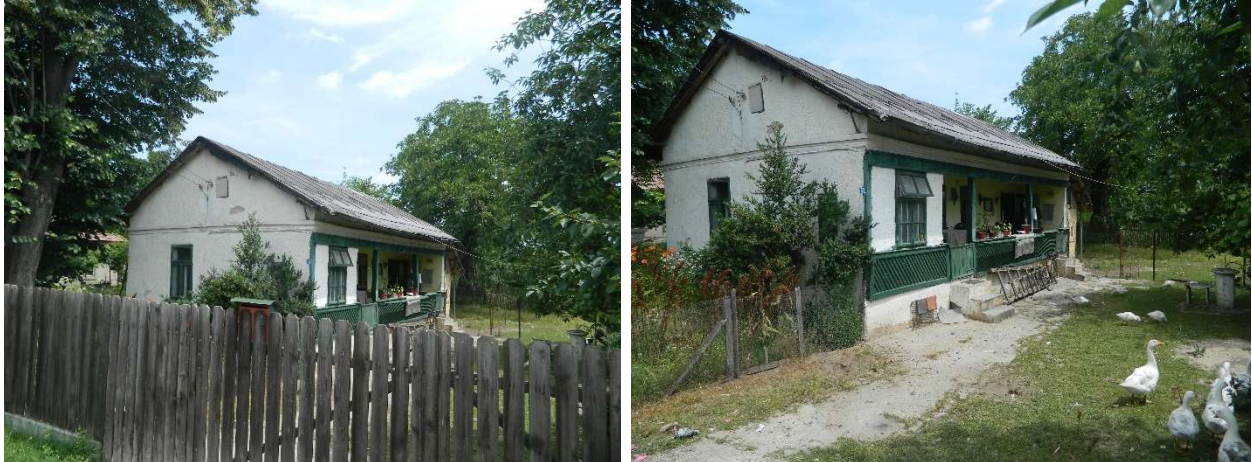
IV. Casa din satul Birza, din str. Principala nr.57. construita in perioada anului 1930.

Constructia a suferit putine modificari si si-a pastrat aspectul original. Se observa starea precara a acoperisului, acesta fiind executat din carton asfaltat pus peste tabla. Se observa stalpii originali din lemn, precum si traforajul din lemn de la prispa.
